# İZMİR'DEKİ OTOBÜS DURAKLARININ ETKİN KULLANIMLARI ÜZERİNE BİR İNCELEME

## 2. İZMİR'DEKİ OTOBÜS DURAKLARININ İNCELENMESİ

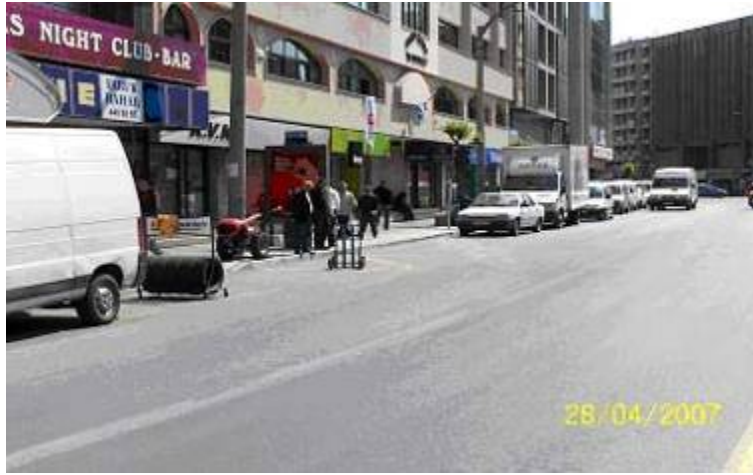
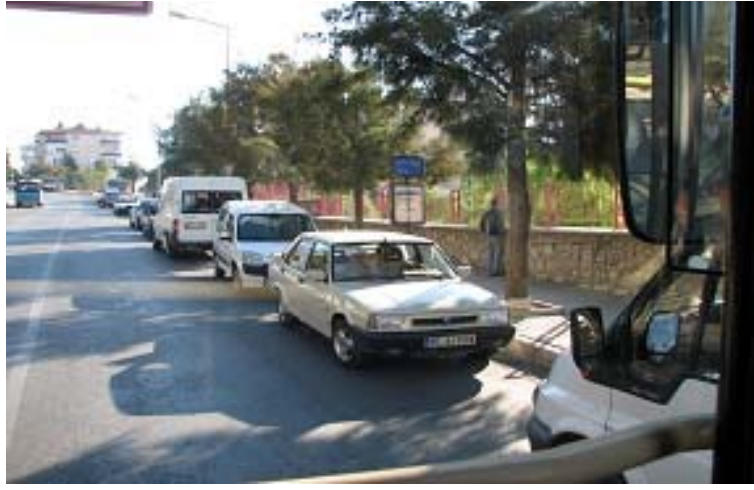
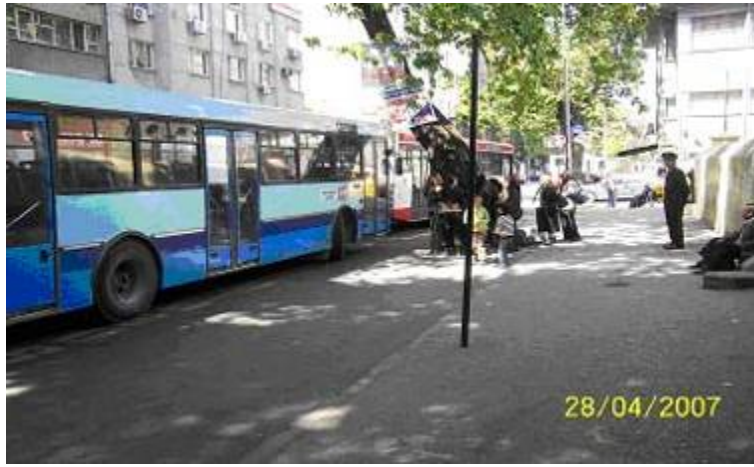
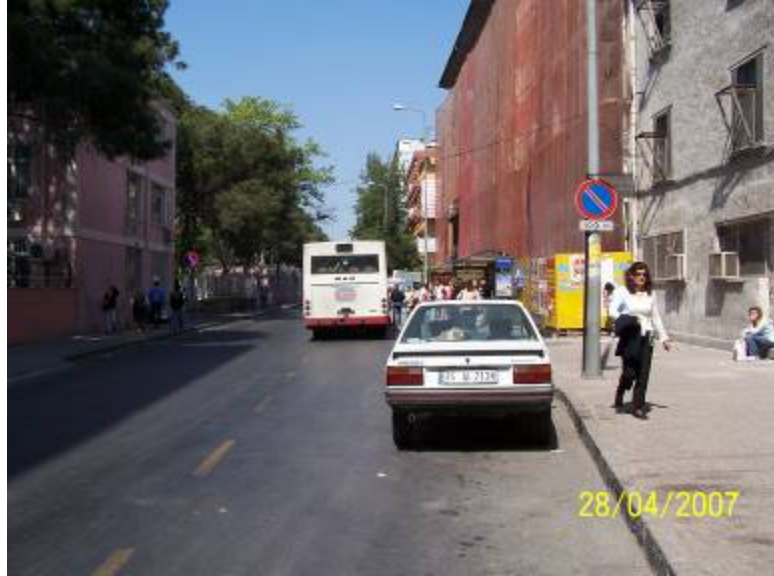
Şekil 2.2 (a) (b) (c) ve (d) Ceplere yapılan parklanmalar ve yolcu kısıtları (İtfaiye Durağı, Evka3 Okul durağı, Vali Kazım Dirik Caddesi ve Behçet Uz Durağı).

Yapılan arazi çalışmalarında, mevcut ceplerin özel otomobiller tarafından park yeri olarak kullanıldığı görülmüştür. Özellikle şehir içi trafiğin yoğun olduğu noktalardaki dükkânlar, alışveriş merkezleri ve işyerlerinin yer aldığı alanlardaki ceplerin özel otomobiller tarafından kullanılmasının engellenemediği tespit edilmiştir. Bu nedenle de cepleri verimli kullanamayan otobüslerin sağ şeridi işgal ettiği ve yayaların çoğunlukla yol kenarlarında inme ve binme yapması sonucunu doğurduğu gözlemlenmiştir. Şekil 2.2’de bu duruma örnekler verilmiştir.

Yapılan bu parklanmaların engellenememesi nedeniyle, yolcuların inme binme işlemlerini trafik akımını olumsuz etkileyecek şekilde yaptıkları gözlemlenmiştir.

- 62, 63 ve 165 numaralı hatlar zerinde yer alan Őehit Fethi Bey Durađında aralar tarafından yapılan parklanmaların olması, kaldırım yksekliklerinin sađlıklı ve yetiřkin bireylerin dahi eriřimini engelleyecek Őekilde yksek olması, satıcı iřgallerinin bulunması, yolcular iin yeterli bekleme alanının olmaması ve yayaların rahat geiřine de engel olması gibi pek ok olumsuzluđu barındırdıđı izlenmiřtir. Őehir merkezindeki Őehit Fethi Bey Durađının biran nce iyileřtirilmesi gerektiđi dřnlmektedir.

- 165, 168 numaralı hatlar zerindeki İtfaiye ve kazalara sebep olduđu đrenilen Okul Durađı iptal edilerek, bu iki durak arasına yeni bir durak yapılması gerekliliđi bir zm nerisi olarak ele alınmalıdır.

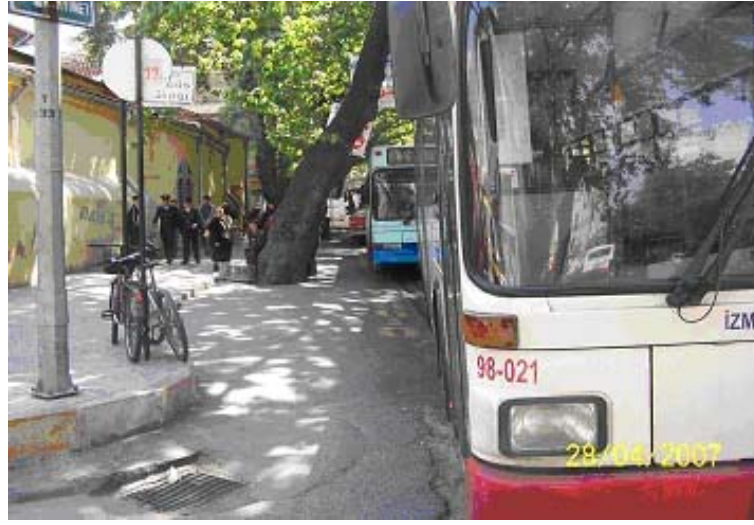
Şekil 2.3 Ceplere yanaşmada yaşanan problemler (Vali Kazım Dirik Caddesi).

Yapılan inceleme çalışmalarında ceplerin kullanılmaması ile ilgili bir diğer nedenin ceplerin uygun standartlarda ve fiziki koşullarda yapılmamış olduğu tespit edilmiştir. Arka arkaya birden fazla sayıda otobüsün geldiği durumlarda da otobüslerin yol trafiğini engellediği görüldü. Bir otobüsün dahi cebe yanaşma mesafesini sağlamayacak şekilde ceplerin yapıldığı tespit edildi. Şekil 2.3’de örnek verilmektedir.

Bunun dışında trafiğin yoğun olarak yaşandığı kent merkezlerinde otobüs şoförünün cepten çıkarak, tekrar trafiğe katılma noktasında belirsizlik yaşadığı ve arkasından gelmekte olan araçları beklemek istemediği için de cepleri kullanmadıkları izlenmiştir. Böyle durumlarda yurtdışındaki örneklerden bilindiği üzere parklanmaları engellemek, yoğun kaldırım ve yüksek yaya aktivitelerinin yaşandığı noktalarda trafiği rahatlatmak amaçlı olarak kullanılan ters cepli durak olarak adlandırabileceğimiz durakların uygulanabilirliği düşünülmelidir.

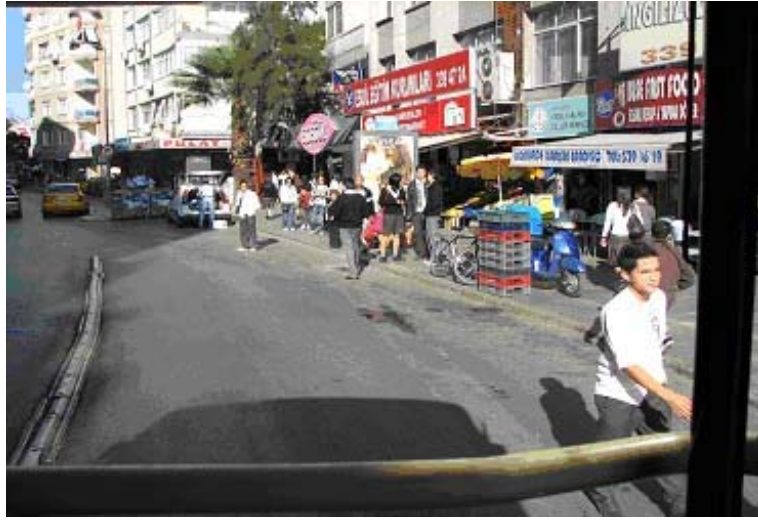
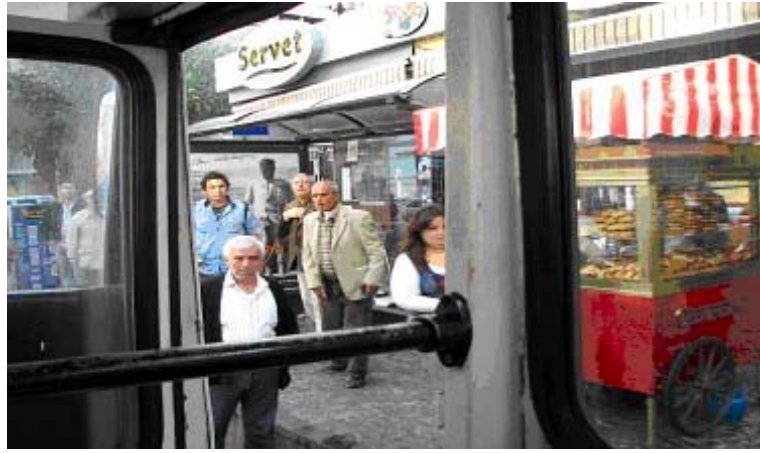
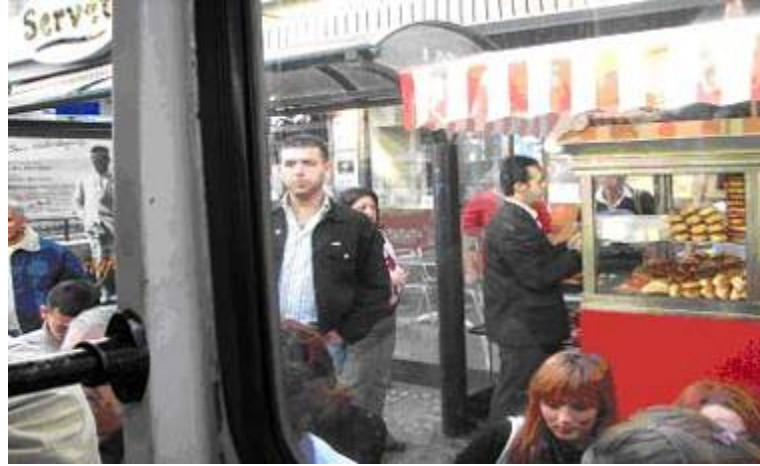
Şekil 2.4 (a) (b) ve (c) Yolcular için yeterli bekleme alanı olmayışına örnekler (Ata ve Şehit Fethi Bey Durakları).

Yapılan gözlemlerde yaşanan diğer bir sorunun da özellikle yoğun duraklarda bekleme yapan yolcular için yeterli alanın ayrılmadığı, durak alanının çeşitli satıcı işgallerine maruz kaldığı ve bu yolcuların kaldırımları işgal etmeleriyle birlikte bekleyen yolcu ve kaldırımı kullanan yayaların birbirinden ayrılamadığı sonucunu doğurduğu görülmüştür (Şekil 2.4). Gerek yolcular ve yayaların gerekse de otobüs şoförlerinin zorlandığı tespit edilmiştir.

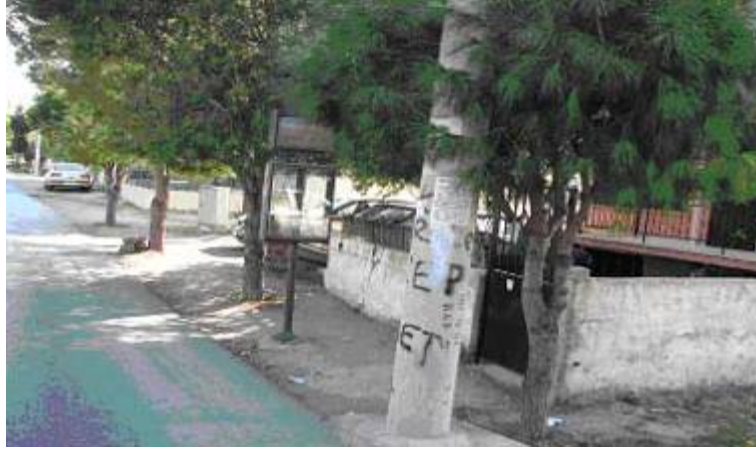
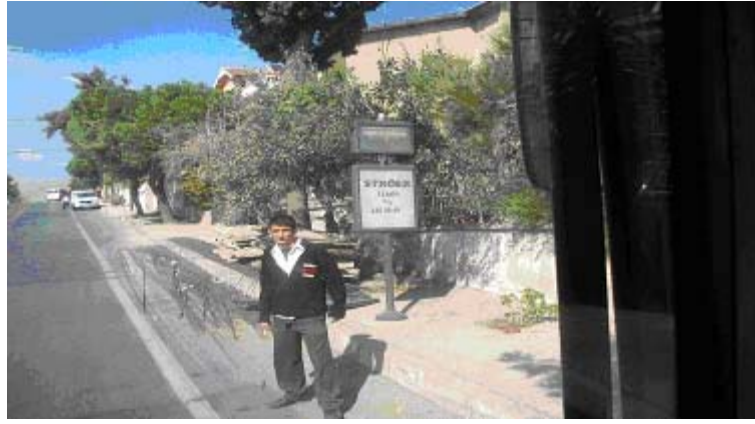
Şekil 2.5 (a) ve (b) Apartman önündeki olumsuz duraklar (Evka4 Dilek ve Kılıç durakları).

İncelemeler sırasında durakların bir kısmının hiç uygun olmayan yerlere, örneğin bir apartman girişinin hemen önüne yapıldığı görülmüştür. Bu durum gerek apartman kullanıcıları gerekse bekleyen yolcular açısından oldukça olumsuz durumlar yaratmaktadır.

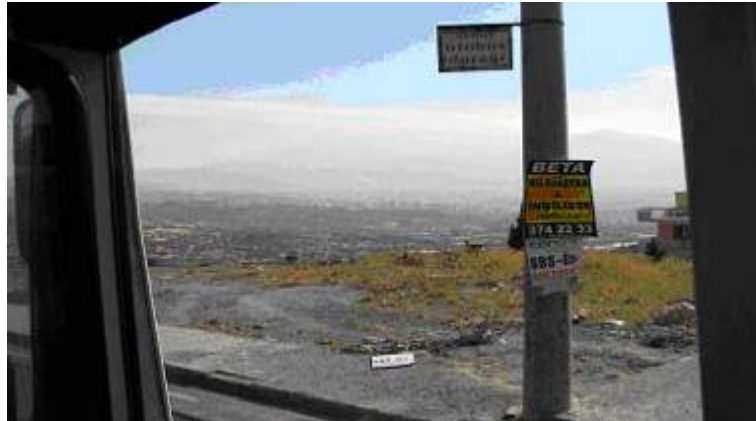
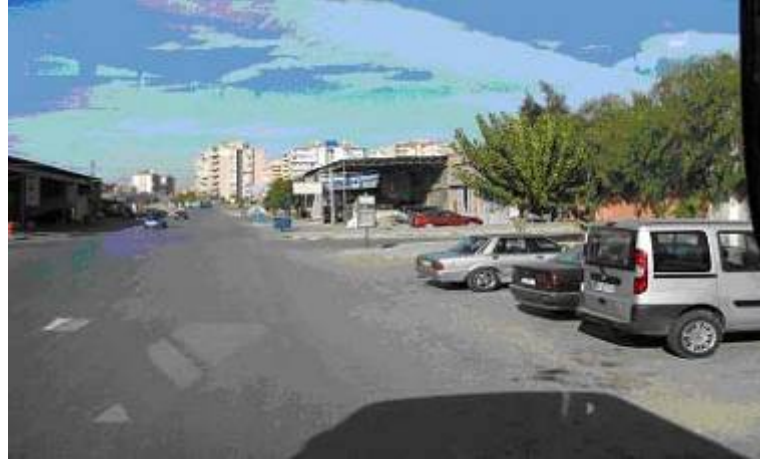
(b)  
Şekil 2.6 (a) ve (b) Yol üstü uygunsuz durak örnekleri (Evka4 Depo ve Evka3 Erez Durakları).

Bir durak yeri tespit edilirken bekleme alanının uygunluğu göz ardı edilmemelidir. Oysa ki arazi çalışmaları göstermektedir ki, kaldırım bile olmayan, neredeyse yol üstü diyebileceğimiz yerlere, sadece basit bir levha yerleştirilerek duraklar oluşturulmuştur (Şekil 2.6).

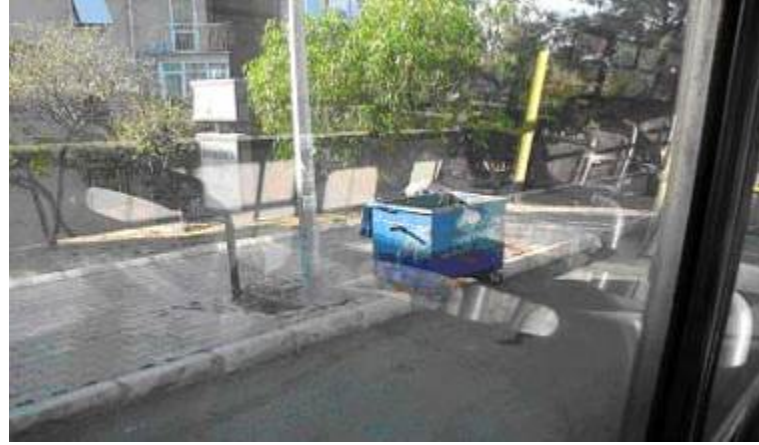
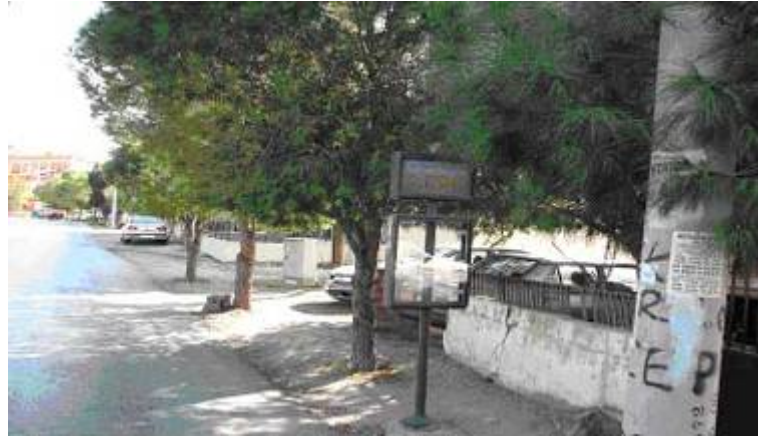
(b)  
Şekil 2.7 (a) (b) Durağı engelleyen olumsuz unsurların olması (Evka3 Tansaş, Evka4 Dilek Durakları).

Ayrıca, şehir dışından gelen yolcuları ya da o bölgeyi tanımayan, durakların yerlerini bilmeyen otobüs kullanıcılarını düşündüğümüzde durakların yakınında durağın net bir şekilde görünmesini engelleyen ağaç, direk vb. unsurların olduğu görülmüştür.
